Werkbericht N°5 Aug.09

Restaurierung / Bauen im historischen Bestand

Restaurierung der Toranlage Schloss Borbeck Essen - 17. Jh.

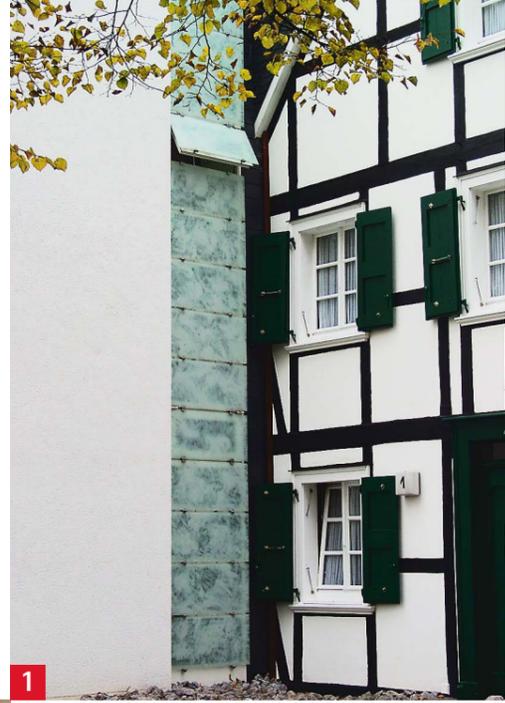
1

Fassadenelement zwischen Kirche
und Wohngebäude, alte Stiftskirche Essen Stoppenberg

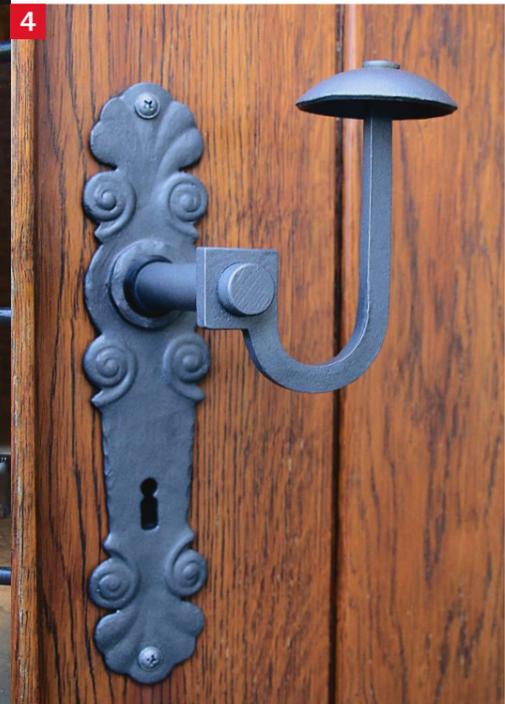
4

Neue Türklinke für einen alten Beschlag

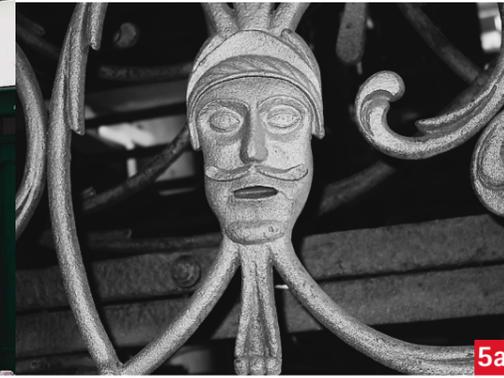
5a

Detail Toranlage

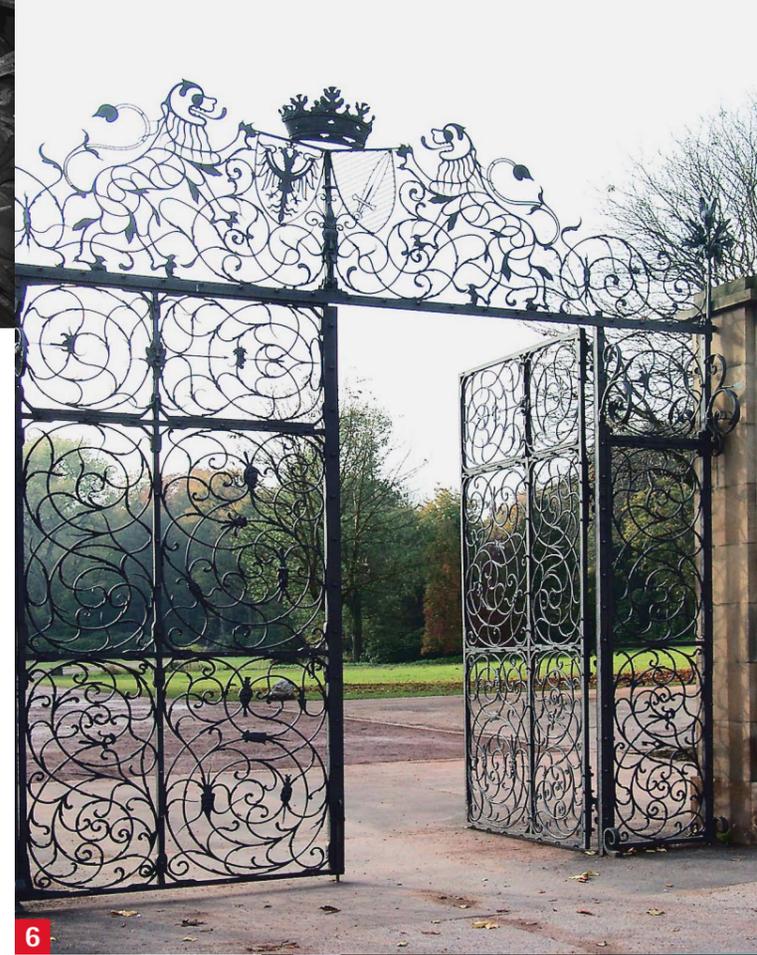
6

Toranlage nach
Restauration und Montage

Im Sommer 2001 wurde die Toranlage von einem Kranwagen stark beschädigt. Auf Bitte der Stadt Essen Untere Denkmalbehörde (UDB) wurde eine dezidierte Schadenfeststellung erstellt. Schnell war man sich darüber einig, dass eine bloße Reparatur nicht sinnvoll erschien, sondern dass man mit dieser eine umfassende Restauration und somit die Sicherung der wertvollen Substanz betreiben wollte. Es wurde ein Schadenskataster aller Teile erstellt. Dies stellte sich als sehr sinnvoll für die anstehende Kalkulation, den Ablauf der Arbeiten sowie für eine genaue Dokumentation heraus. Da in erster Linie Rahmenteile verbogen, zerstört und stark korrodiert waren wurde die gesamte Anlage zunächst thermisch entlackt und in sinnvolle Baugruppen zerlegt. Es wurden die Fehler vergangener Restaurationen und das genaue Ausmaß der Zerstörung durch Korrosion sowie mechanischer Beschädigungen sichtbar.

Mit zunehmender Restauration wurde klar, dass die Anlage mehrfach umgearbeitet wurde. Dies ist an der Aufteilung der Felder und anhand der Füllungen zu erkennen. Die Anlage - die sicherlich als ein Meisterwerk der Schmiedekunst bezeichnet werden darf - besticht durch eine sehr ausgewogene und auf feine Details abgestimmte Gestaltung. Sehr interessant ist die dem Tor eigene Ikonographie. Ein Umbau im Jahr 1864 ist im Tor selbst durch eine Inschrift auf dem großen Querbalken. „Matthia Schmitisch des Schlosserhandwerk fecit Wilhelm Maasz in Horst Renovavit MDCCCLXIV,“ dokumentiert. Der Spruch verweist auf den Hersteller - „Matthia Smitisch“ - leider ohne Jahresangabe, sowie auf den Restaurator „Wilhelm Maasz in Horst. Eine weitere Inschrift heißt: „ausgebessert im Mai 1924 Fr. Brückhas“. Die Restaurationsarbeiten wurden in der Werkstatt für Metallgestaltung nach Überlegungen der Unteren Denkmalbehörde der Stadt Essen mit dem Einmeißeln des Spruches als Fortschreibung der Herstellungs- und Restaurierungsgeschichte des Tores abgeschlossen- „Restauriert 04 2002 bis 05 2003 Fa. Michael Stratmann Essen“.

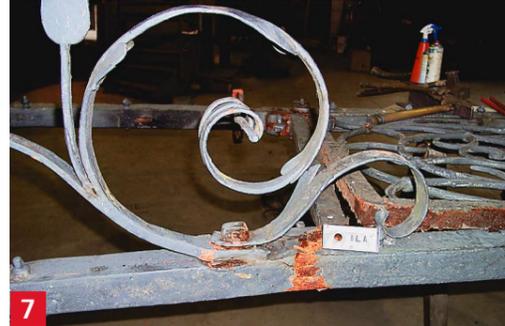
7

Schadenskartierung

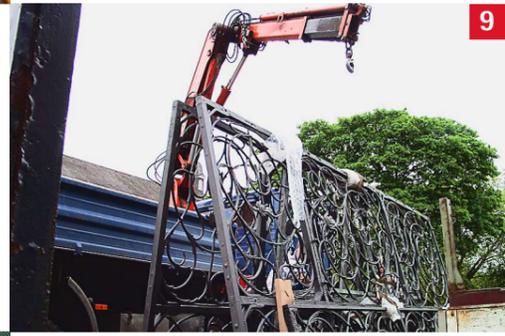
9

Transport zur Montage
